南京路1号项目“长高”超百米

青岛航运贸易金融总部大厦建设刷新进度条 高空复杂钢结构施工创国内先河

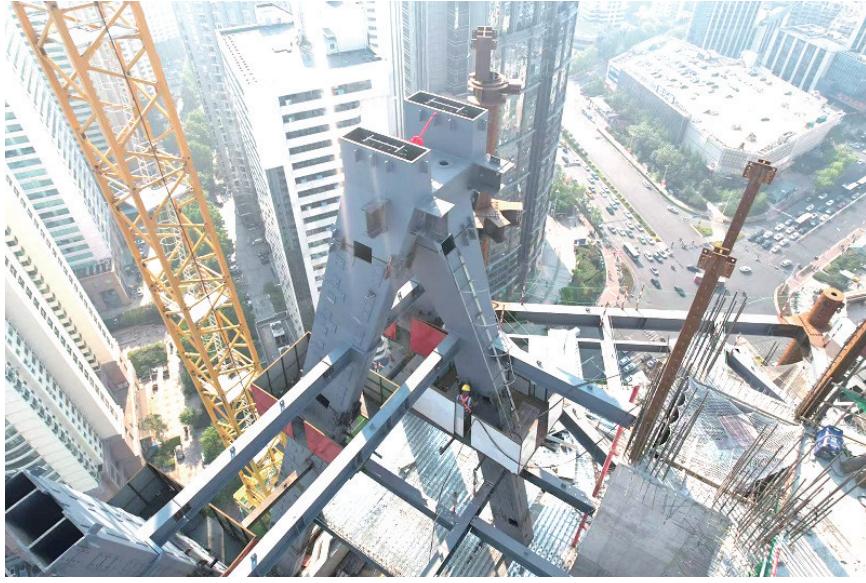
“三柱合一”首吊安装。建设方供图

据项目负责人介绍,“三柱合一”大截面复杂钢结构是由40毫米厚钢板焊接而成的2个1.8米长0.6米宽的外斜柱与1个1.2米长0.6米宽的内斜柱连接为一个空间三角锥结构。转换层共有这样的空间三角锥体结构6个,角部为4个“二柱合一”柱顶节点,是由20个外斜柱和6个内斜柱组成。结构形式复杂,国内外尚属首例。为解决转换层钢柱截面大、钢板厚度大与现场场地狭小、塔吊起重量之间的矛盾,项目高度重视转换层深化设计,利用Tekla建立深化模型,对钢柱进行合理分段,其中外斜柱分为5段,内斜柱分为4段,转换层钢构件共分解为1400

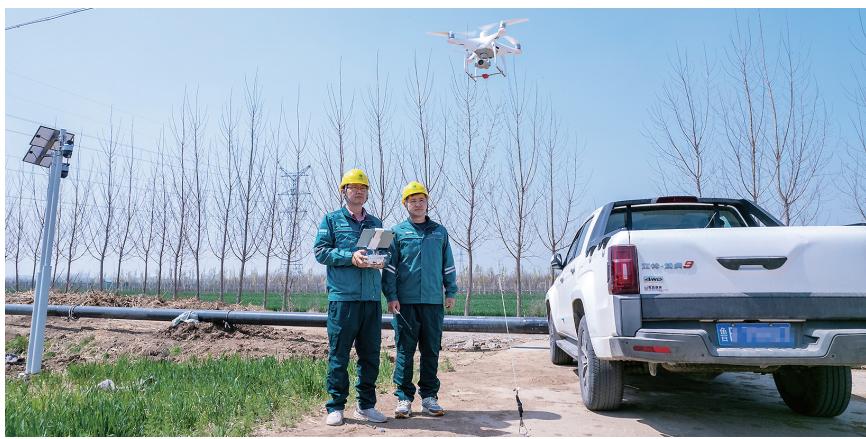
电力人员运用无人机自主巡检。

传回数据。这套电缆——架空混合线路无人机机场系统,将传统1小时的无人机巡检流程压缩至15分钟,效率提升4倍的同时,隐患识别率提高2.6倍。目前,胶州已实现重点线路无人机自主巡检全覆盖,今夏累计发现并消除设备隐患32处。
